**AGÊNCIA REGULADORA INTERMUNICIPAL DE SANEAMENTO AMBIENTAL
DE MINAS GERAIS - ARSAMB**

**RELATÓRIO DE VISTORIA TÉCNICA
SANTANA DO MANHUAÇU – MG**

SERVIÇO AUTÔNOMO DE ÁGUA E ESGOTO DO MUNICÍPIO DE SANTANA DO
MANHUAÇU/MG

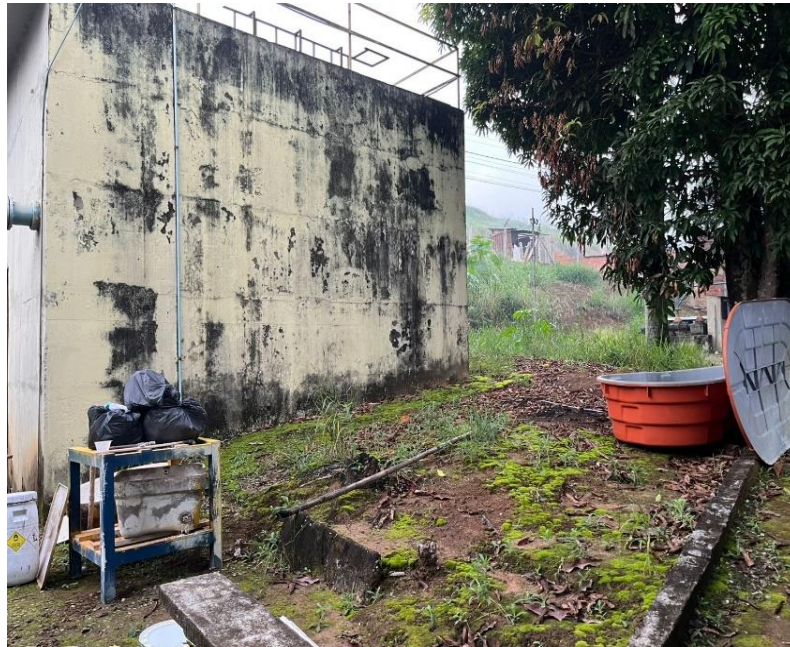
Figura 1 - Área da ETA sem a devida limpeza no início da operação do SAAE

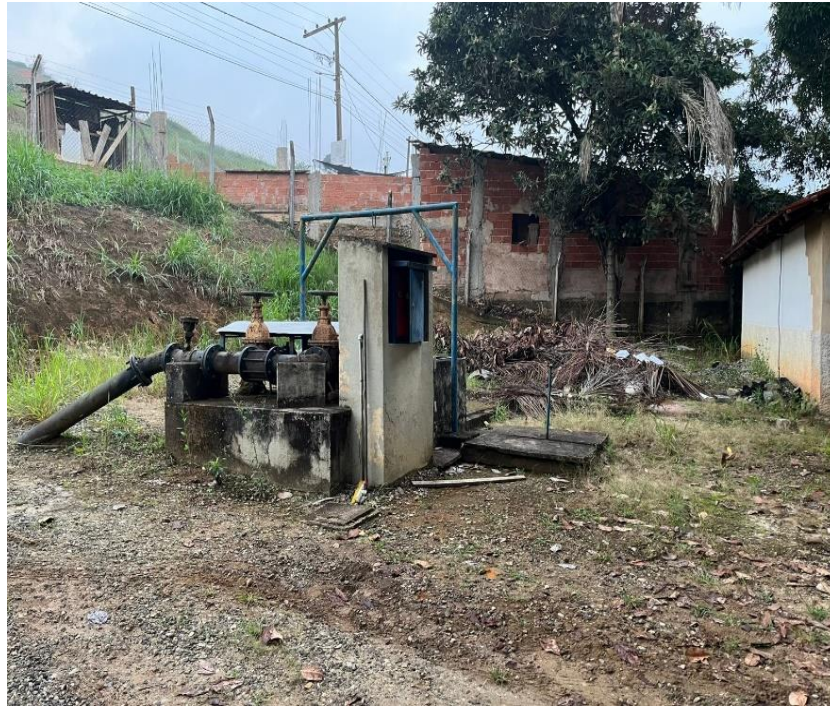
Figura 2 - Área da ETA sem a devida limpeza no início da operação do SAAE

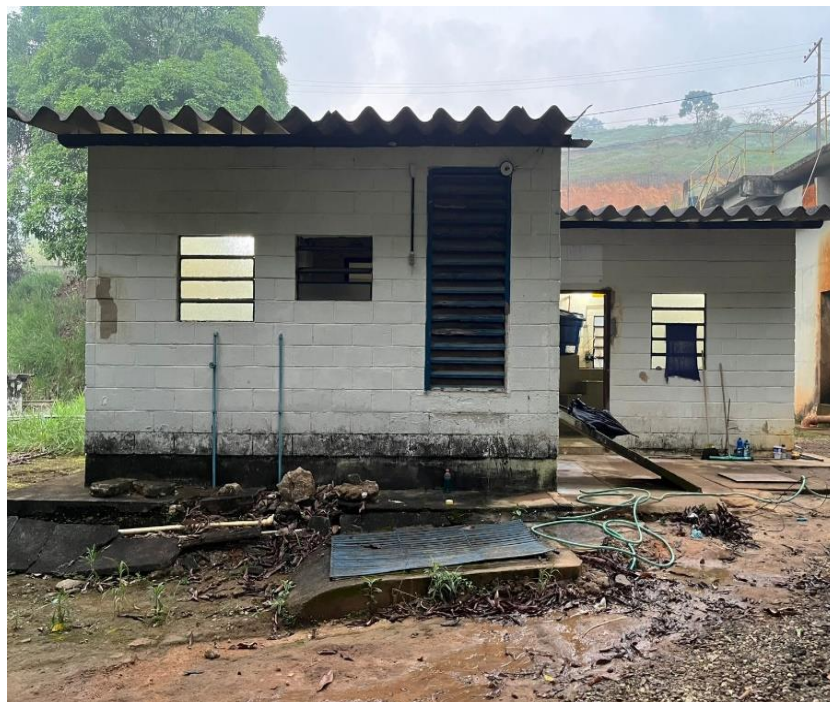
Figura 3. Infraestrutura do atendimento no início da operação do SAAE

Os colaboradores que trabalham na parte de operação e manutenção, contam com um ponto de apoio, localizado em frente à sede administrativa do SAAE (Figura 3), onde também funciona parte do almoxarifado e a garagem.

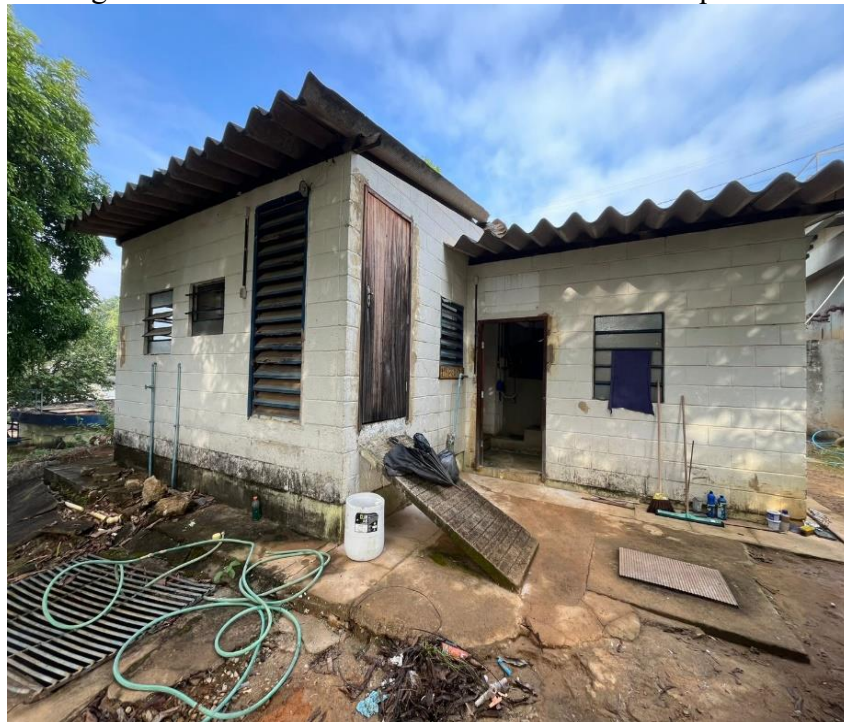
Figura 5. Infraestrutura do laboratório e casa de química

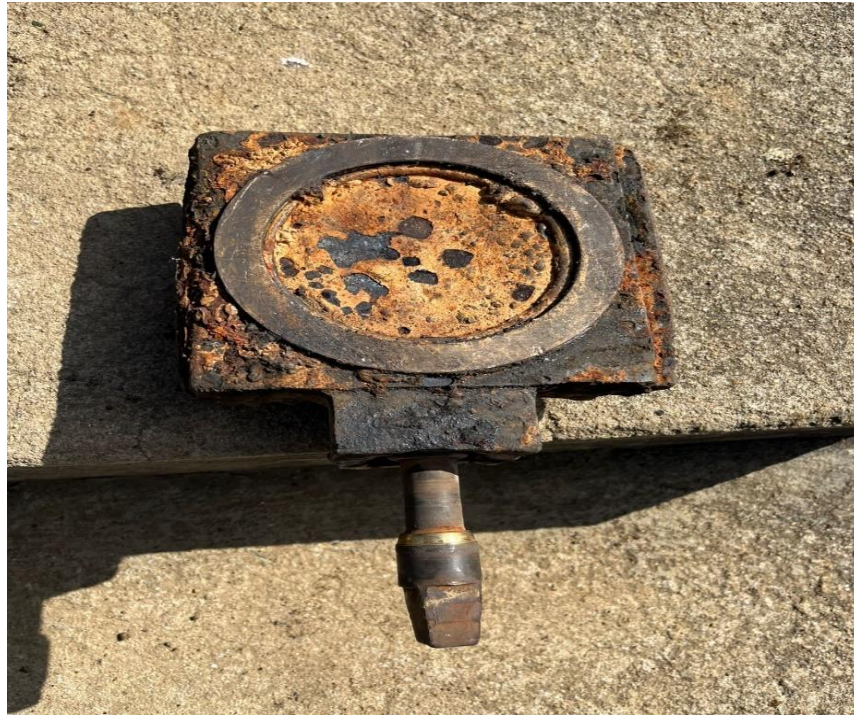
Figura 6. Troca da comporta do Registro dos filtros

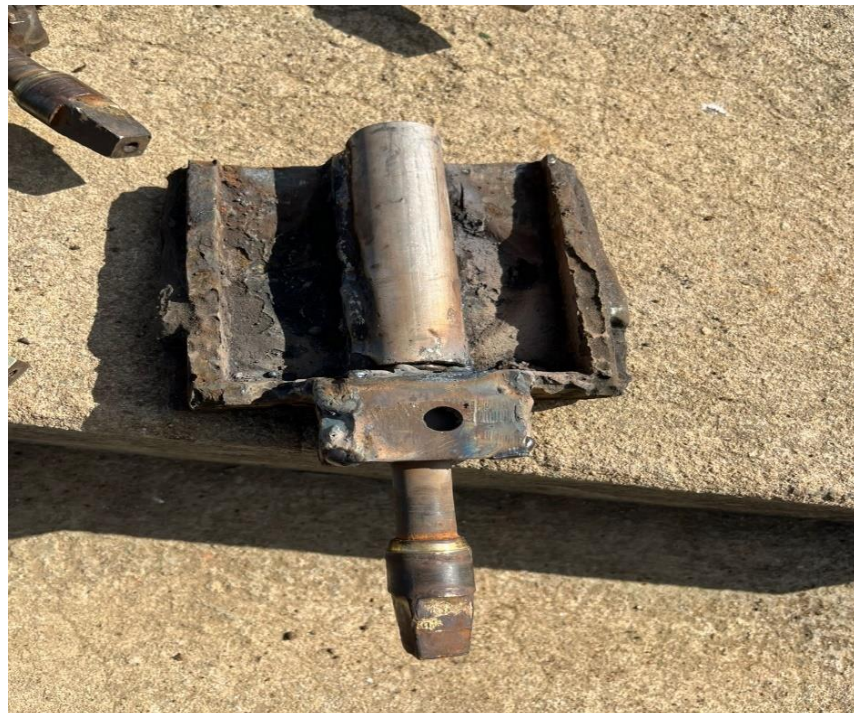
Figura 7. Manutenção no sistema de filtração da ETA

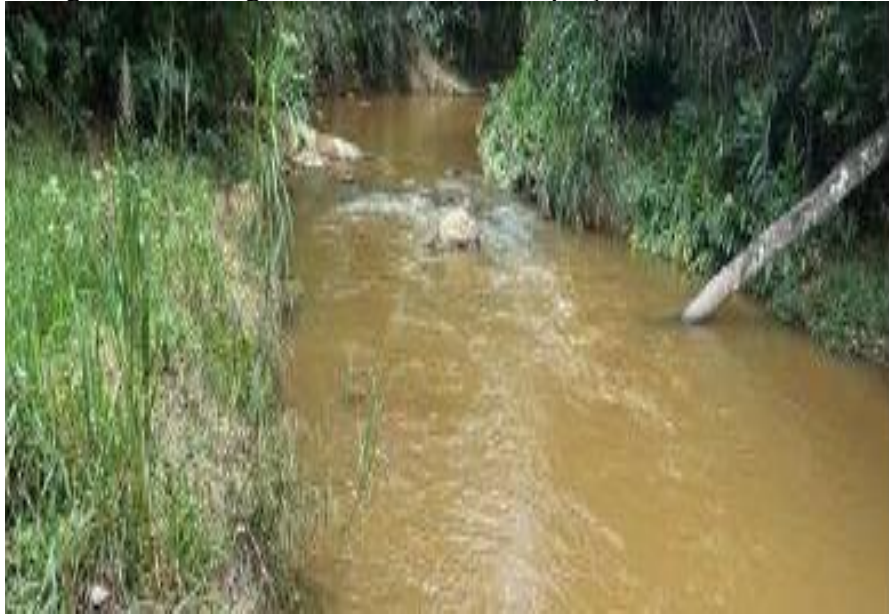
Figura 15 – Imagem da Montante da Captação Ribeirão Santana

A barragem de captação encontra-se dentro de uma área de remanescente de mata nativa conforme Figuras a seguir. A adutora de água funciona por gravidade, instalada a cerca de 40 anos, a rede é composta por diferentes tipos de tubulação, sendo elas, manilhas de concreto (40 metros), Ferro Fundido DN 250 mm(12 metros), DN 300 PVC DEFoFo (588 metros) , DN 150mm PVC DEFoFo (30 metros). Vale ressaltar que a rede se encontra em grande parte do percurso em profundidade desconhecida, o que dificulta a resolução de futuras manutenções que poderão ocorrer no SAA local.

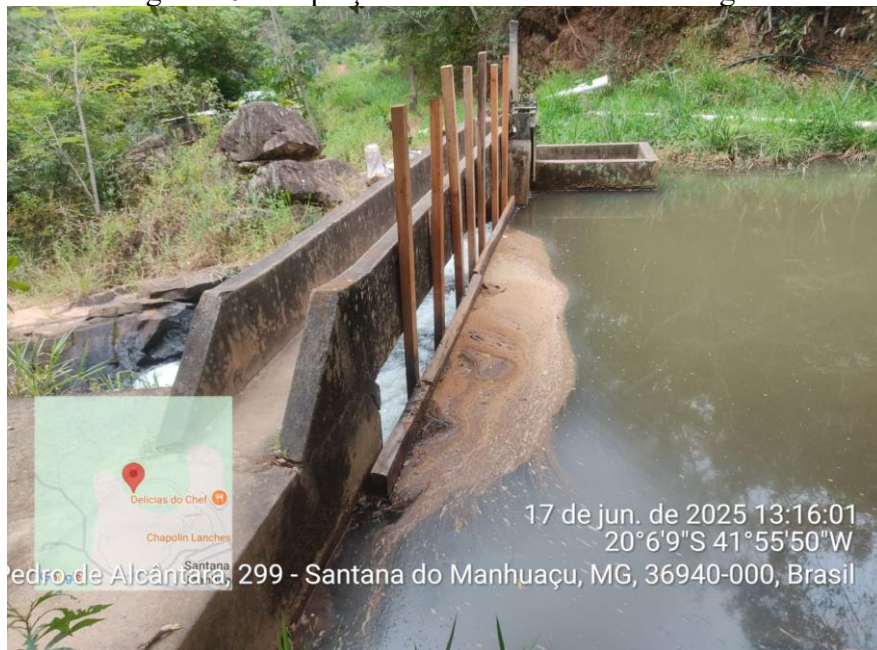
Figura 16 – Captação Ribeirão Santana - Barragem

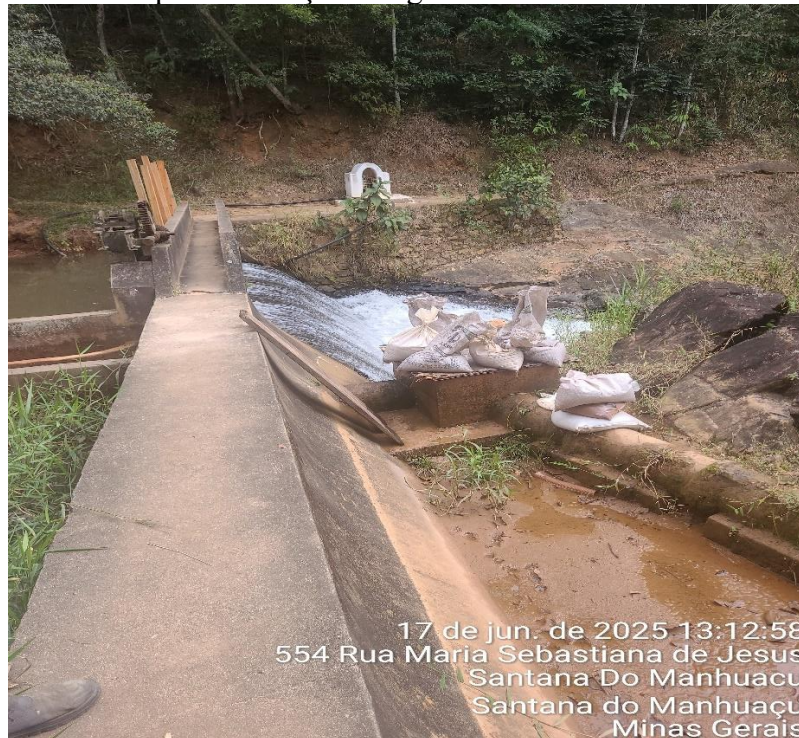
A adutora se encontra rompida logo na saída da caixa de passagem (caixa de areia), o que vem sendo vedado com saco de areia, conforme Figura a seguir, tornando frágil o sistema, provocando ar e redução na pressão o que compromete a vazão fornecida.

Figura 18 - Adutora rompida na adução de água bruta no SAA de Santana do Manhuaçu.

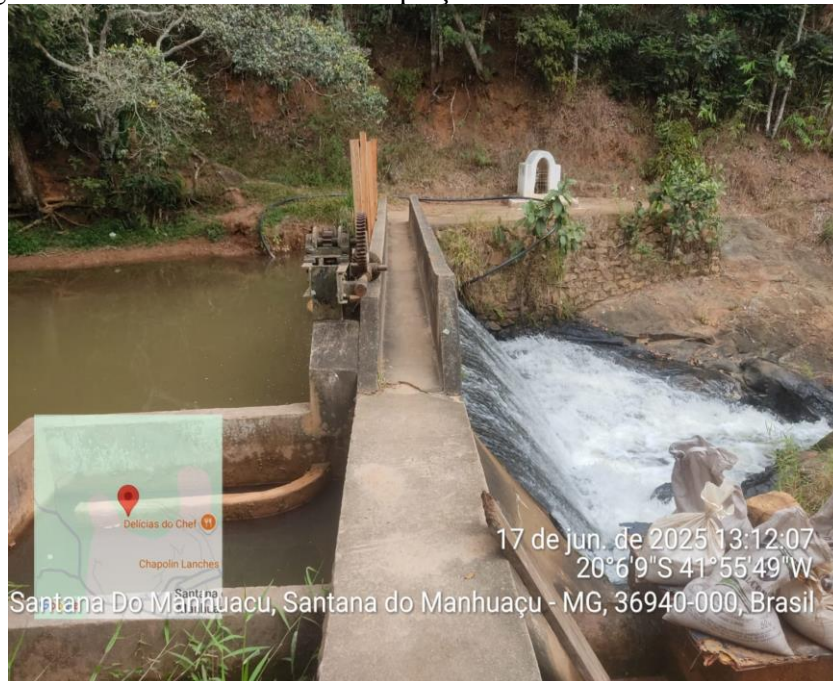
O barramento existente possui uma altura que pode comprometer a manutenção da vazão bem como as características físico-químicas da água, que se alteram com facilidade, o que provoca mudanças bruscas no tratamento bem como alterações de vazão e consequentemente de produtos químicos, conforme relatado pelo Técnico-Químico responsável pelo tratamento de água local.

Figura 19. Barramento atual na captação do SAAE no Ribeirão Santana.

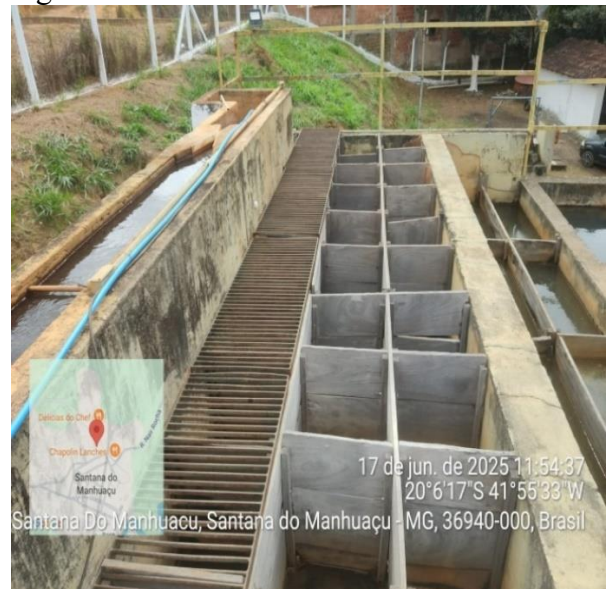
A unidade de floculação precisa ser reconstruída, madeiras estão podres e já não fazem o fluxo de movimento e velocidade da água conforme necessário. A grade para suporte de circulação sobre os tanques não se encontram confiáveis bem como toda área dos tanques não possuem na parte interna, gradeamento de segurança conforme as normas de segurança do trabalho.

Figura 20 – Calha Parshall na ETA vistoriada. Figura 21. Floculador na ETA vistoriada.

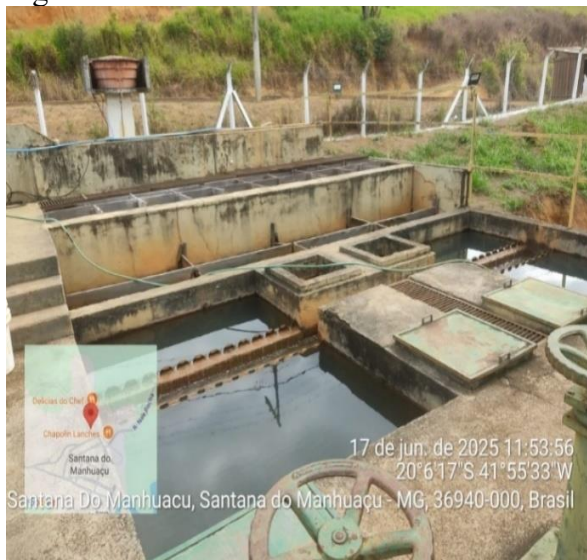
Sistemas de filtração contém 05 unidades de filtração rápida (Figura 22), descendentes, interligados através de um tanque de água pós filtrada. O sistema contém registros em cada unidade de decantadas e descarga dos filtros.

Figura 22. Filtros na ETA vistoriada

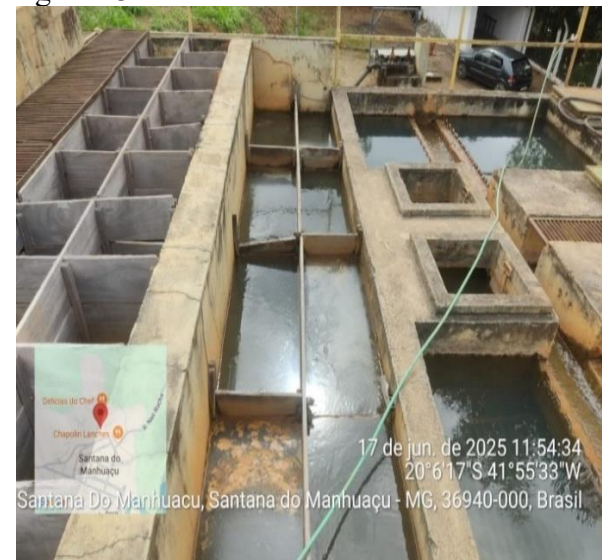
Os registros dos decantadores não funcionam corretamente, não possuem travas para manutenção das comportas sendo que na maioria das vezes não fecham ou não abrem, prejudicando o processo de lavagem dos filtros. Tal situação já está sendo contornada pelos gestores do SAAE, pois estão realizando a substituição de registros com problemas e realizando manutenção naqueles que ainda podem ser recuperados.

Figura 23. Decantadore na ETA vistoriada.

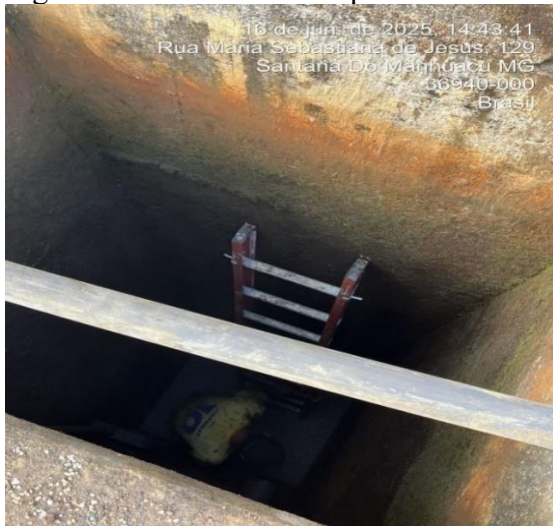
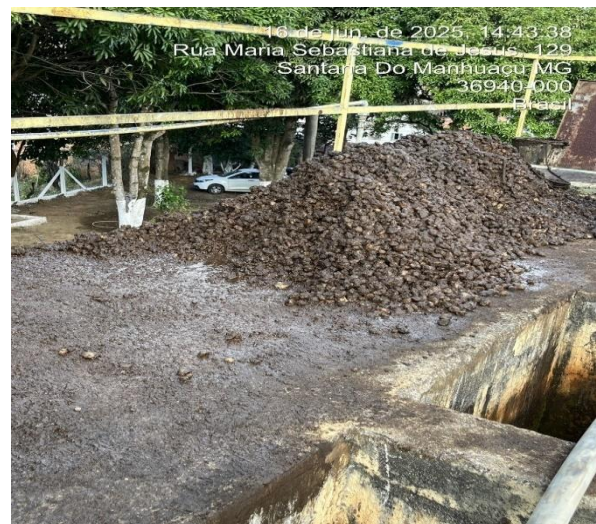
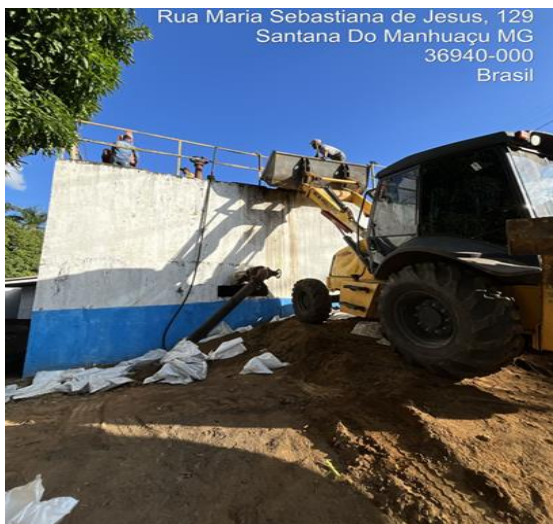
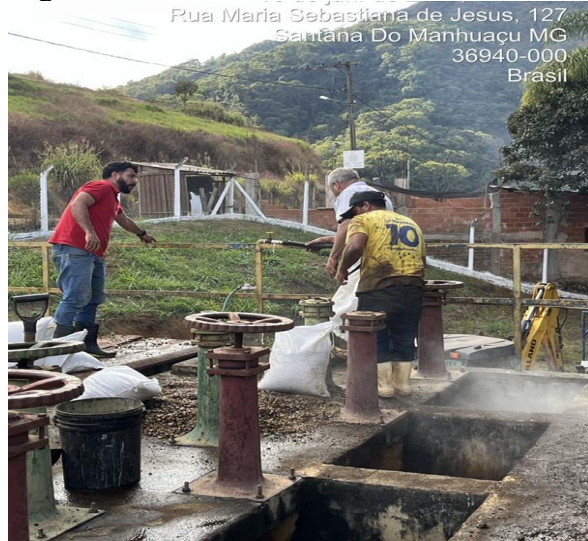
A inspeção técnica constatou que todo o material filtrante existente (areia, carvão antracito e pedregulho de suporte) apresentava-se deteriorado, compactado, fora dos padrões granulométricos exigidos pelas normas técnicas vigentes, e em alguns casos com presença de impurezas incompatíveis com os padrões de potabilidade estabelecidos pela Portaria GM/MS nº 888/2021, que dispõe sobre os parâmetros de qualidade da água para consumo humano.

Figura 24. Filtro sendo limpo

Figura 25. Troca de material Filtrante

Figura 26. Troca de material filtrante

Figura 27. Troca de material filtrante

Diante da gravidade da situação, foi tecnicamente indispensável proceder à substituição imediata das camadas filtrantes de todos os filtros da ETA (Figuras 24 a 27), a fim de restabelecer a eficiência do processo de tratamento e garantir a qualidade da água fornecida à população, conforme as normas da ABNT NBR 12216:1992 – Projeto de Estações de Tratamento de Água, e as recomendações técnicas do Manual de Operação de ETA's (FUNASA, 2019).

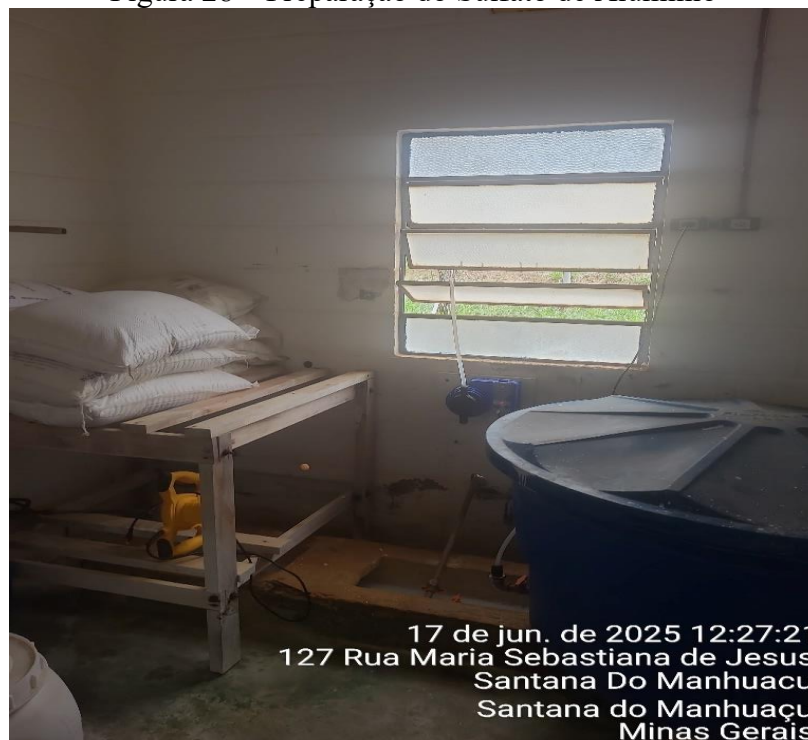
Figura 28 – Preparação do Sulfato de Alumínio

No prédio ao lado da ETA, são preparados os produtos utilizados no tratamento de água, sendo eles, sulfato de alumínio, hidróxido de sódio e ácido fluossilícico (Figuras 28 a 30), os operadores realizam controle do uso dos produtos químicos, anotando data do preparo e quantidade do produto químico utilizado.

INCONFORMIDADES		
22	Guarda - corpo na área de preparação de produtos químicos	Art. 5.16.6 da NBR 12217/1994
23	Vazamentos no rotor e no poço de sucção	Lei Federal 11445/2007
24	Descarte das águas de filtro e decantadores diretamente no curso d'água sem tratamento	Resolução CONAMA nº 430/ 2011 - Art. 3º
ID	Reservatórios	REFERÊNCIA
25	Falta de Identificação no Reservatório R1	Resolução 002, DE 19 DE FEVEREIRO DE 2024
26	Falta de Identificação no Reservatório R2	Resolução 002, DE 19 DE FEVEREIRO DE 2024
27	Falta de proteção a água armazenada - Falta de cadeado e/ou lacre na tampa de inspeção - Reservatório Bairro Novo Horizonte	Resolução 002, DE 19 DE FEVEREIRO DE 2024
28	Falta de proteção a água armazenada, falta tela de proteção nos respiradores - Reservatório rua José Rodrigues Neto	Resolução 002, DE 19 DE FEVEREIRO DE 2024

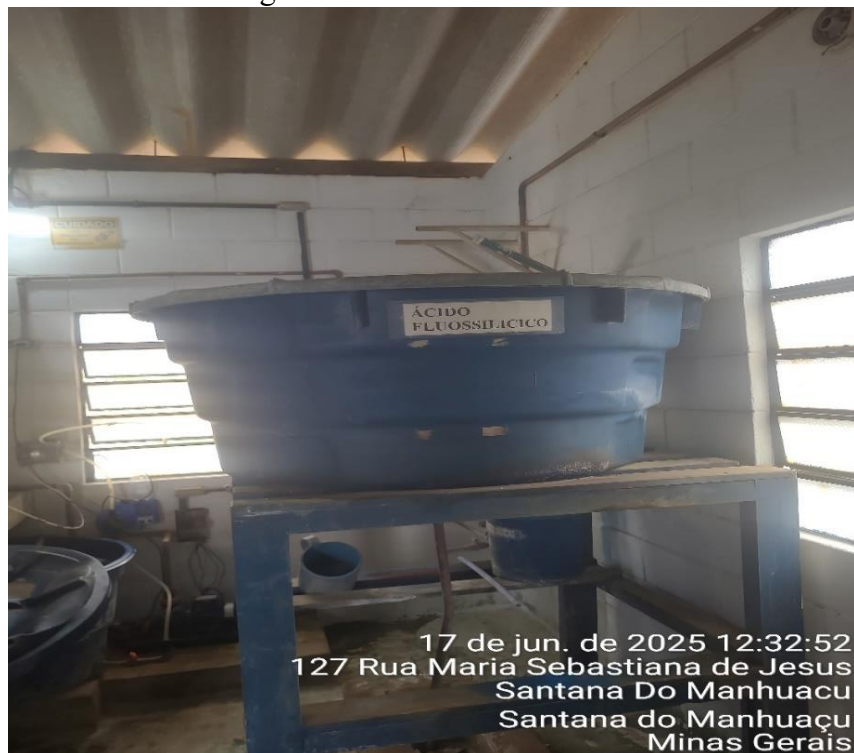
Figura 30 – Ácido fluossilícico

Os produtos químicos armazenados na ETA são, ácido fluossilícico, Hipoclorito granulado, sulfato de alumínio e hidróxido de sódio, todos estão em locais cobertos e arejados e com extintores de incêndio, dentro do prazo de validade, em áreas próximas ao armazenamento.

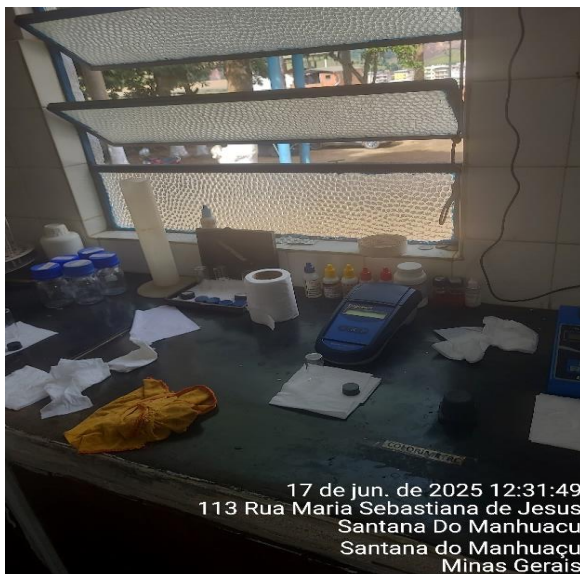
Figura 31. Laboratório

O laboratório existente, possui sala de dosagem de produtos químicos, sala de análises com bancadas e boa ventilação, sala de digitação e banheiro, conforme Figuras a seguir.

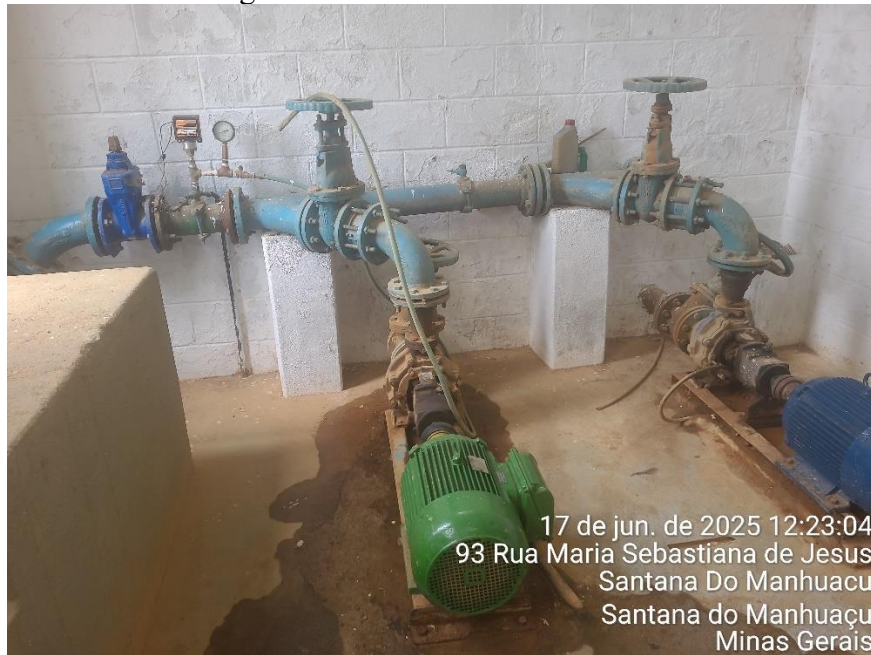
O conjunto moto-bomba localizado na ETA possui bomba reserva, estão em local cercado, coberto e arejado. Os quadros de comando aparentam boas condições de funcionamento (Figura 34). As bombas possuem vazamentos no rotor e nas válvulas do poço de sucção.

O local não possui extintor de incêndio. Os dados referentes as bombas estão na Tabela abaixo.

Figura 33 – Casa de Bombas - ETA

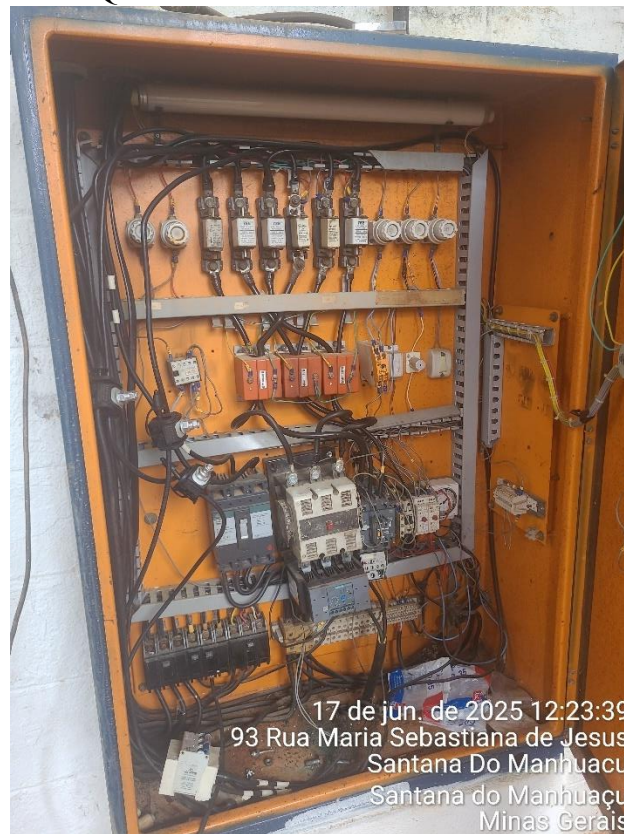
Figura 34 – Quadro de comando da Casa de Bombas - ETA

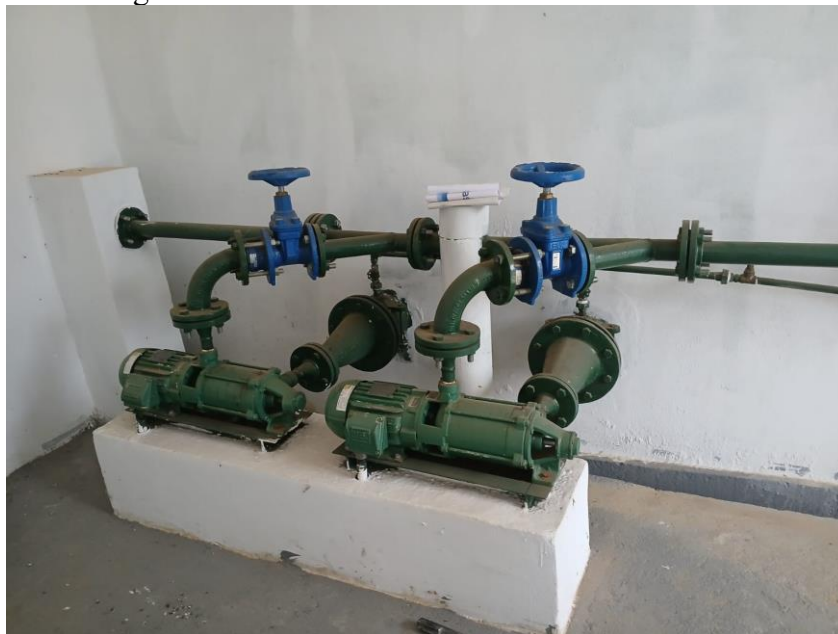
O conjunto moto-bomba que abastece o condomínio novo é composto por duas bombas para abastecimento de um reservatório de 50 m³ localizado no bairro condomínio novo (Figura 35). Ele abastece grande parte da região alta deste bairro, como também a localidade denominada Bairro Cruzeiro. O conjunto moto-bomba possui bomba reserva, estão em local cercado, coberto e arejado. Os quadros de comando aparentam boas condições de funcionamento (Figura 36).

Figura 35 – Casa de Bombas – Condomínio Novo

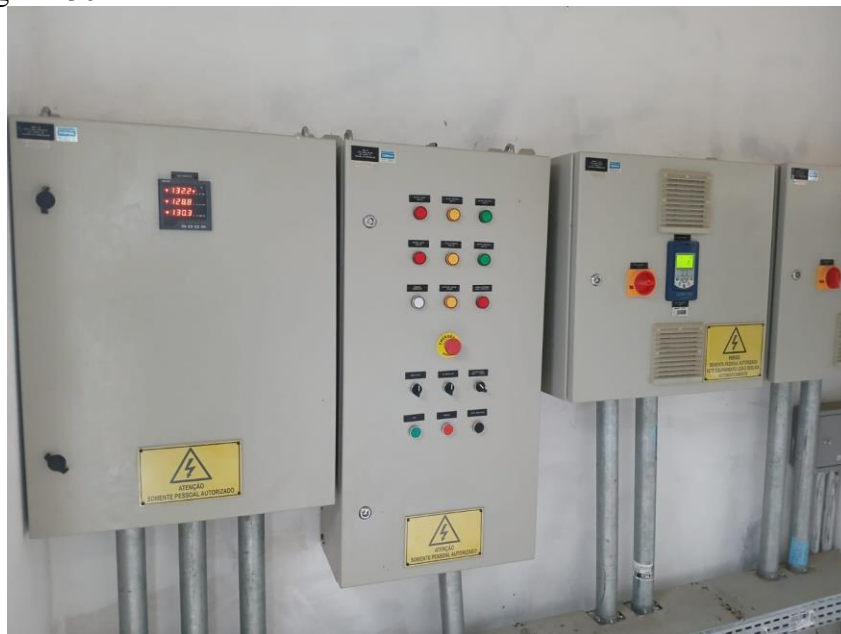
Figura 36 – Painel de controle da Casa de Bombas – Condomínio Novo

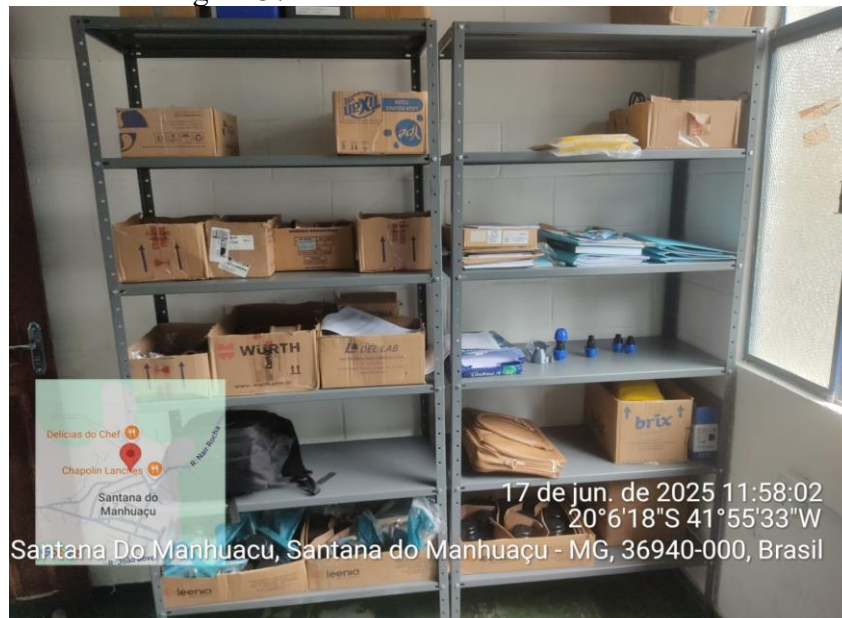
Figura 37 – Armazenamento de materiais

O almoxarifado do SAAE de Santana do Manhuaçu ficam armazenadas em uma sala no ponto de apoio do departamento de operação manutenção e expansão, localizado na sede do autarquia (Figuras 37 e 38).

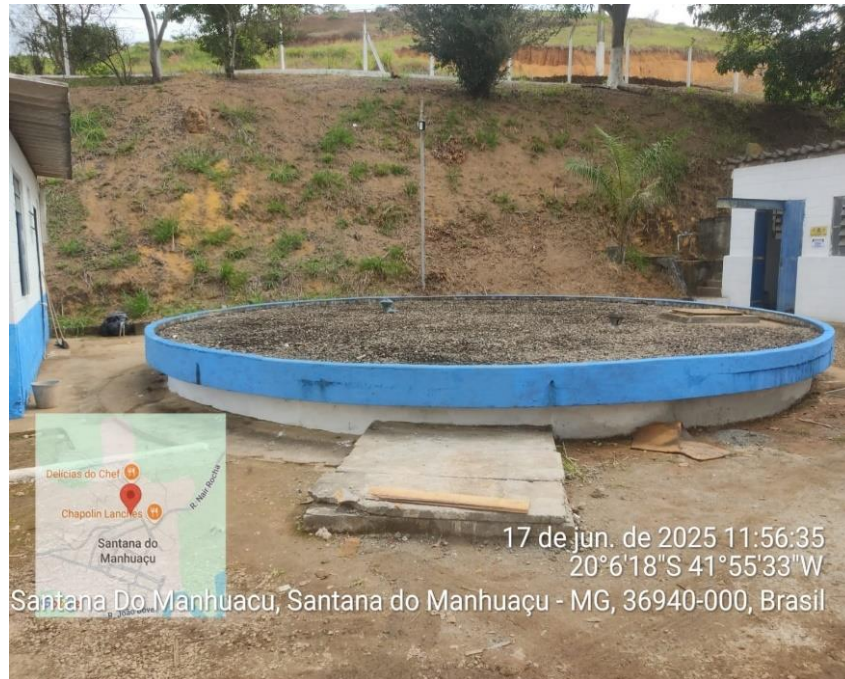
Figura 39 – Reservatório R1 enterrado de 135 m³.

Conforme verificado in loco, a Estação de Tratamento de Água (ETA) do município dispõe de reservatórios principais com capacidade total de 270 m³, volume considerado tecnicamente suficiente para atender a demanda do SAA local em condições normais de operação, nos termos dos parâmetros estabelecidos pela ABNT NBR 12218:1994 (Projeto de Rede de Distribuição de Água para Abastecimento Público).

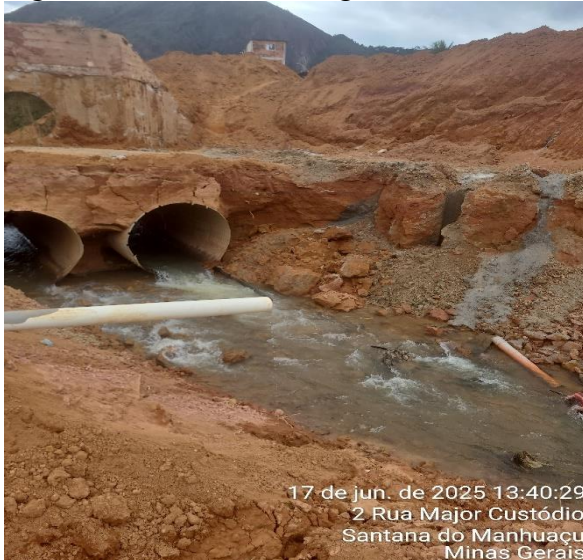
Figura 45. Descarte de esgoto no SES local

Assim, a ARSAMB reforça a urgência da adoção dessas medidas, recomendando que o Município busque apoio técnico especializado e linhas de financiamento junto a programas federais, estaduais ou consorciados, a fim de garantir que a população local seja atendida por um sistema de esgotamento sanitário eficaz, seguro e em conformidade com a legislação vigente.

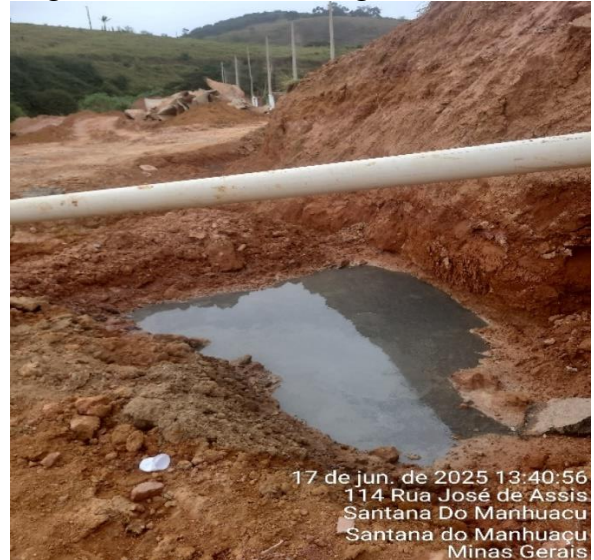
Figura 46. Descarte de esgoto no SES local
